IMÁGENES EN LA PRÁCTICA MÉDICA

Punción eco-dirigida de un balón no desinflable de la sonda vesical

Ultrasound-directed puncture of a nondeflatable Foley balloon

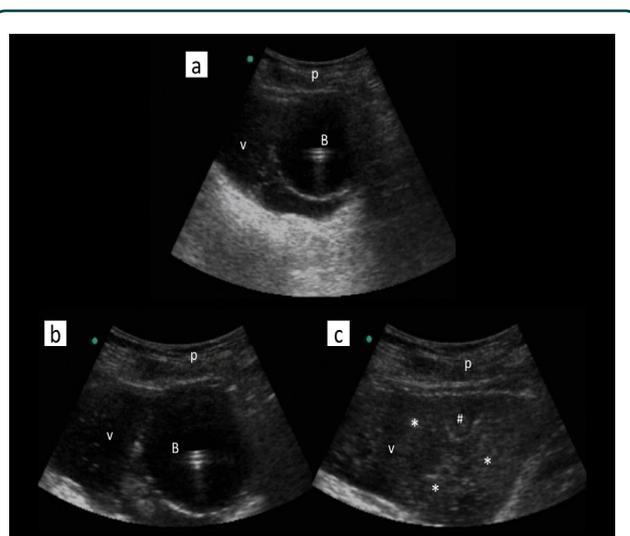
Fig. 1 a Catéter vesical con su balón dentro de la vejiga, el cual se encuentra ocupando una importante proporción del volumen de la misma; B balón del catéter vesical, v vejiga, p pared abdominal. Panel inferior: punción del balón (B en b) bajo guía ecográfica por vía transabdominal, donde se reconoce en c contenido heterogéneo (asteriscos, correspondiente al líquido del balón dentro de la vejiga, v) y el remanente del balón (almohadilla); p pared abdominal.

La punción y rotura del balón puede realizarse por varias rutas (v. **Tabla 1**) [1-3]. Aunque no hay investigaciones que comparen mano a mano las distintas técnicas, la punción transabdominal (suprapúbica) del balón bajo guía ecográfica es segura y efectiva, como pudo demostrarse en el caso del paciente presentado. Técnicamente, es conveniente llenar la vejiga con solución fisiológica estéril si no tiene una adecuada repleción, con el objeto de mejorar la ventana de estudio, a la vez que inflar el balón de la sonda vesical para acercarlo a la pared de la vejiga; esto puede observarse en tiempo real con la ecografía.
